DENTALZEITUNG

ÄSTHETIK IN DER TRAUMATOLOGIE – MINIMALINVASIVE KERAMIKVERSORGUNG EINER KRONENFRAKTUR

Drs. Richard Kleinsman, Ludger Schlütter/Bocholt

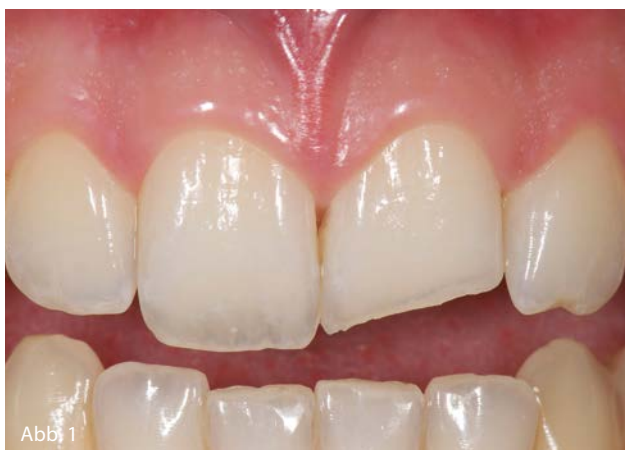
Abb. 1

takt mit einem Hockeyschläger hatte eine Schmelz-Dentin-Fraktur ohne Pulpabeteiligung an 21 und eine reine Schmelzfraktur an 22 inzisal zur Folge (Abb. 1). Beide Zähne zeigten Vitalität auf Kälte, die Perkussion war negativ. Ein Lockerungsgrad beziehungsweise Verlagerungen konnten nicht diagnostiziert werden, die röntgenologische Kontrolle zeigte sich unauffällig. Das Frakturstück von 21 konnte nicht mehr repositioniert werden. Um die Vitalität des Zahns zu erhalten, wurde die Dentinwunde an 21 provisorisch adhäsiv abgedeckt.

Abb. 1: Ausgangssituation mit Kronenfraktur an 21. **Abb. 2:** Bestimmung der Grundzahnfarbe mit dem VITA Toothguide 3D-MASTER®.

Da eine langfristige und hochästhetische Versorgung vom Patienten gewünscht wurde, fiel die Entscheidung auf eine minimalinvasive Versorgung von 21 mit einer Feldspatkeramik. Der inzisale Schmelzdefekt an 22 sollte abschließend direkt mit Komposit versorgt werden. Eine Situationsabformung wurde von der frakturierten Ist-Situation genommen, um am Modell ein idealisiertes Wax-up erstellen zu können. Mit Knetsilikon wurde ein palatinaler Schlüssel dieser Rekonstruktion hergestellt, um eine lagestabile und formorientierte Keramikschichtung auf dem feuerfesten Stumpf zu ermöglichen.

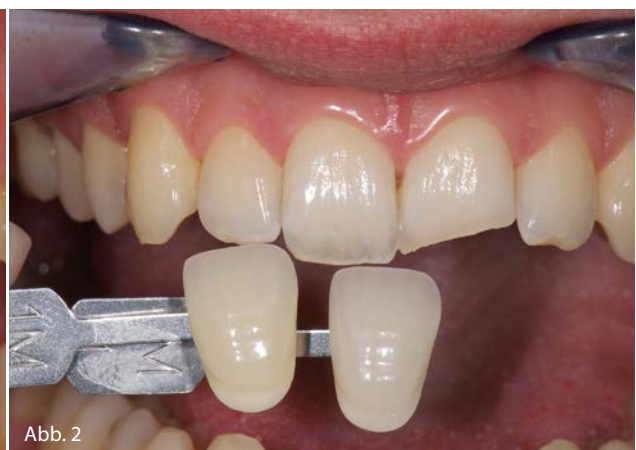
Abb. 2

In einem Folgetermin wurde zuerst die Grundzahnfarbe mit dem VITA Toothguide 3D-MASTER (VITA Zahnfabrik) bestimmt (Abb. 2). Gerade im hochästhetischen Bereich lässt sich damit in nur drei systematischen Schritten der komplette Farbraum natürlicher Zähne bestimmen.

Im ersten Schritt wird die Helligkeit ermittelt. Im zweiten Schritt wird die richtige Farbintensität ausgewählt. Abschließend wird der Farbton abgeglichen. Die Wahl fiel in diesem Fall auf ein wärmeres 1M2 im apikalen Anteil und ein 1M1 im zentralen, helleren Kern. Mit dem Zusatzmassen-Farbindikator wurde für die inzisale Schichtung VITA VM 13 EFFECT ENAMEL 11 (EE11) und für die Schichtung der Mamelonstruktur VITA VM 13 MAMELON 1 (MM1) ausgewählt (Abb. 3 und 4).

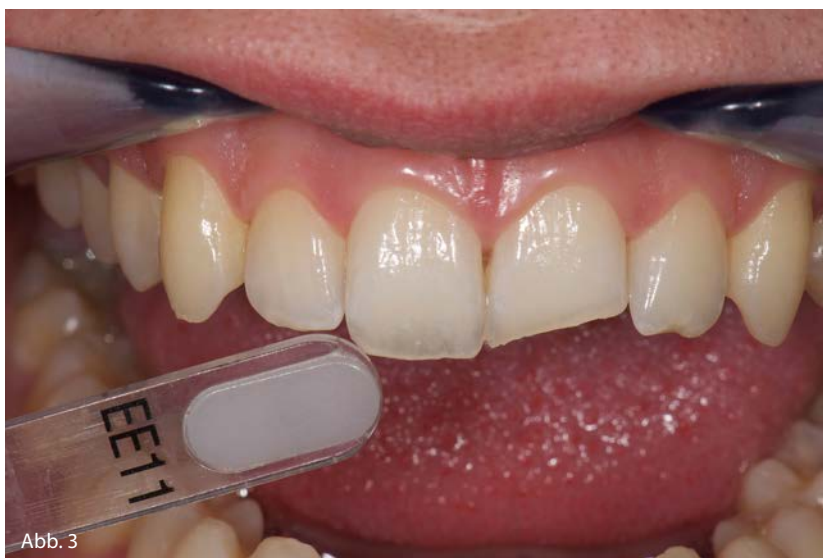
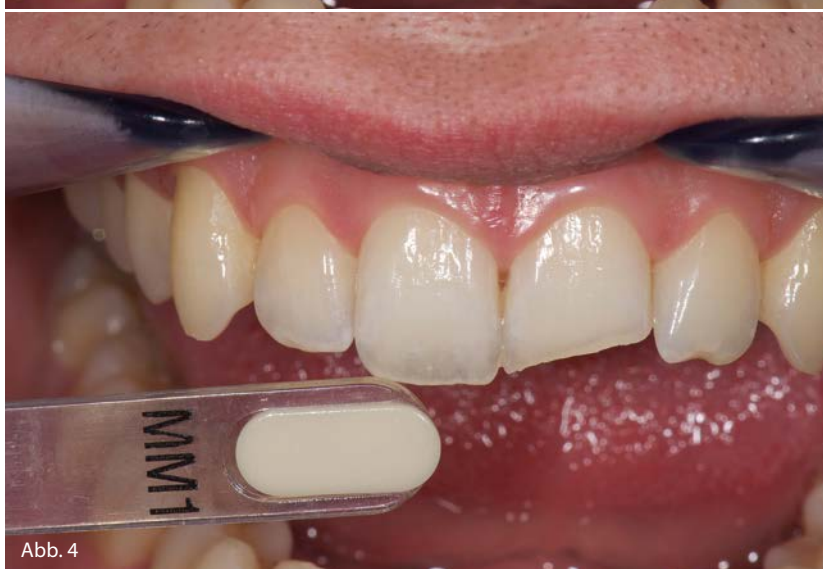
Abb. 3: Bestimmung der Schmelzmasse ... **Abb. 4:** ... und der Mamelonmasse mit dem Farbindikator.

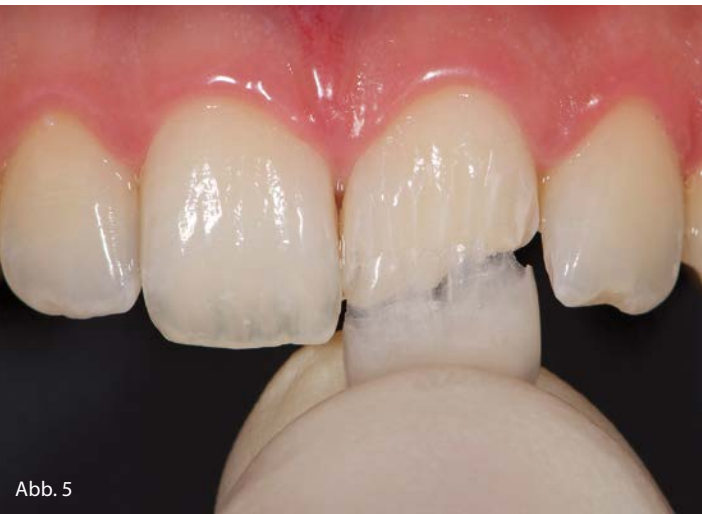
Abb. 5

Abb. 5: Vorsichtige Anprobe der Restauration am Patienten. **Abb. 6:** Die hauchdünne und grazile Restauration. **Abb. 7:** Das hochästhetische Ergebnis im Schlussbiss. **Abb. 8:** Die transluzente Schneide mit Kontrastor.

Die Anprobe der Restauration am Patienten zeigt die hauchdünnen Randbereiche, die gegen Null laufen (Abb. 5). Der girlandenförmige Restaurationsrand entspricht

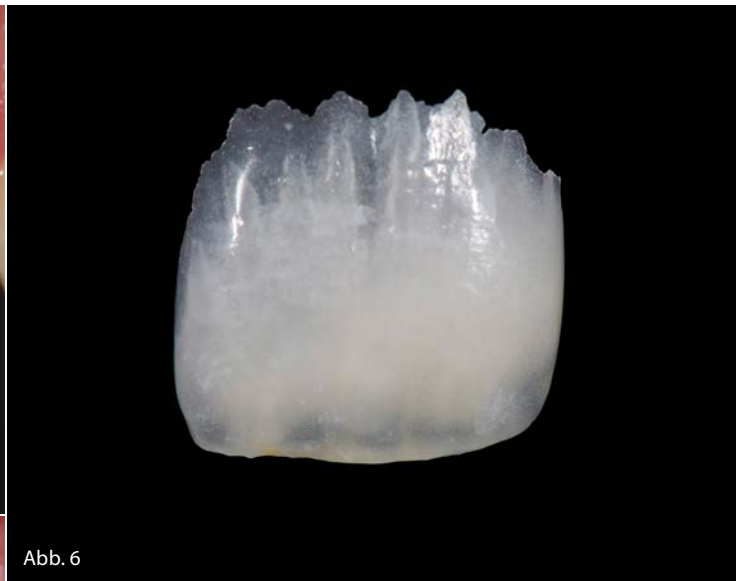
Abb. 6

dabei der unruhigen Präparation, die mit ihren angelegten Rillen auch eine sichere intraorale Positionierung der filigranen keramischen Arbeit ermöglicht (Abb. 6). Die Feldspatkeramik wurde nun für das volladhäsive Prozedere mit 5%iger Flusssäure konditioniert und anschließend silanisiert. Entsprechend wurde der adhäsive Verbund an der Präparation mittels Säure-Ätz-Technik bewerkstelligt.

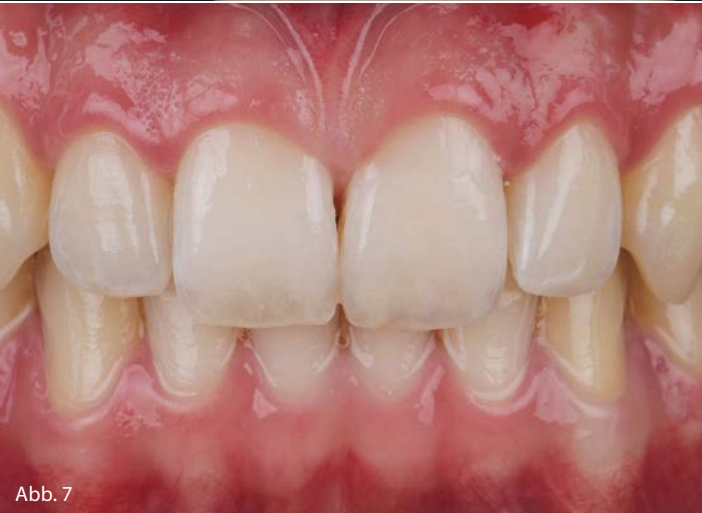
Abb. 7

ßende Lichthärtung von allen Seiten. Die restlichen Überschüsse wurden mit einem neuen, scharfen Skalpell entfernt. Rotierende Instrumente kamen konsequent nicht mehr zum Einsatz, um die Oberflächentextur der Restauration nicht zu beschädigen. Die abgesplitterte Inzisalkante von 22 wurde abschließend direkt mit Komposit versorgt. Abbildungen 7, 8 und 9 zeigen das finale Ergebnis und den zufriedenen Patienten.
